# 三入の家

## HOUSE IN MIIRI

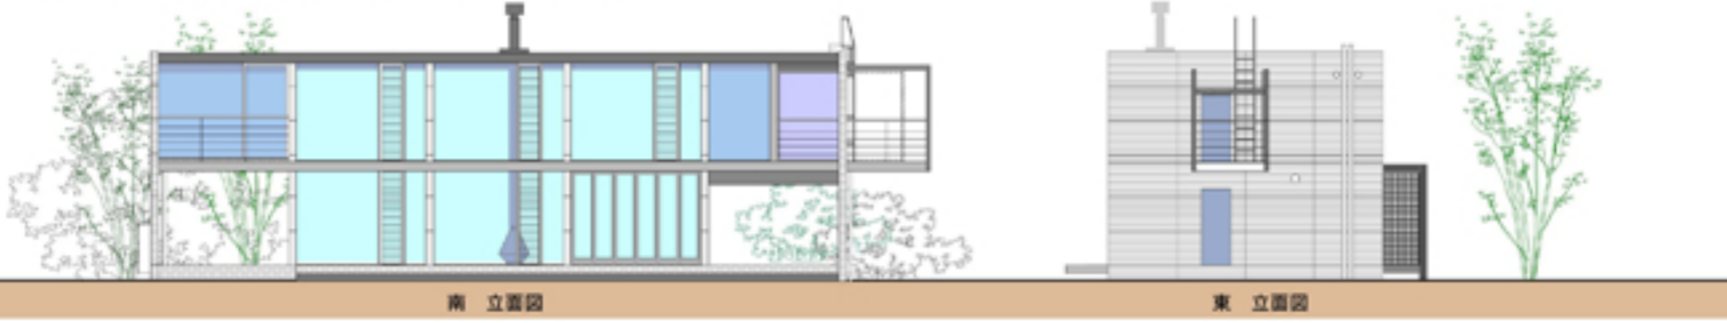
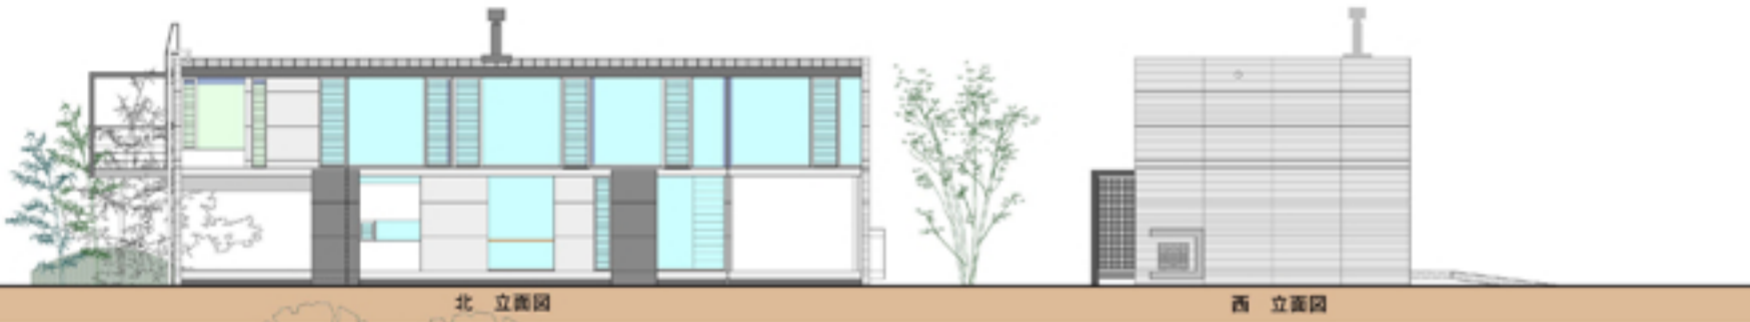
広島市中心部より北20kmに位置するこの敷地は豊かな自然に恵まれている。太田川支流の根谷川に添っており、豪雨時に冠水した歴史もあることから万が一の際にも建物が流されないことを目論んだ。2階および屋根は非難場所と位置づけ、構造は鉄筋コンクリート造（屋根：鉄骨造）とした。

住宅空間は周囲の自然の中心にあって視覚的に透過性を持たせたものとし、建築前と同じく建物前後の空間が呼応し合うことを願った。ゆったりした敷地の中では南面する川との間には広く心地よい庭、そして北側には程よい空間を残して建物を配置することもできた。玄関と一体になった土間はそのまゝ居間とも一体化し、家族の団らんの場となっている。
